# BERICHT PV-INSPEKTION

für die 99.18 kWp Anlage (Inbetriebnahme: 2022-07-21) von

Max Mustermann GmbH

26.05.2026 15:41 Uhr, **48° 52' 21.83" N 9° 20' 55.12" E**

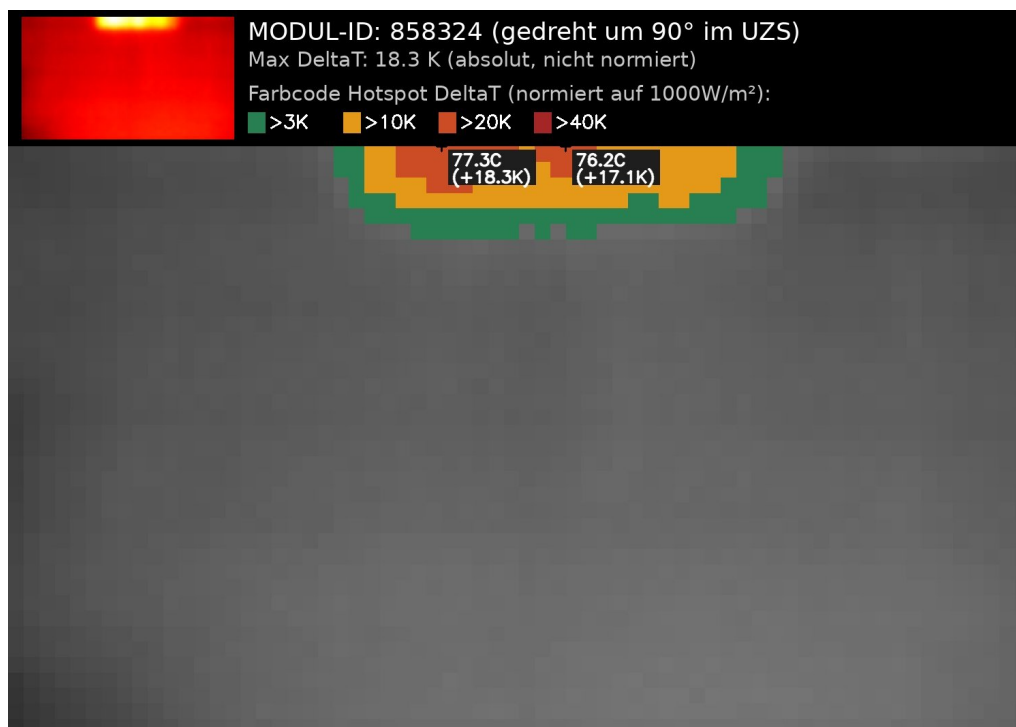
pixelgenaue Auswertung der Hotspot-Zonen am Beispiel von Modul 858324

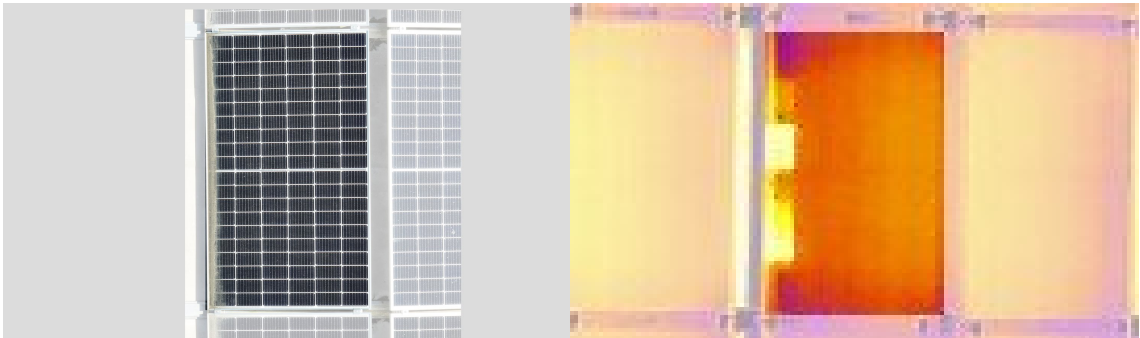
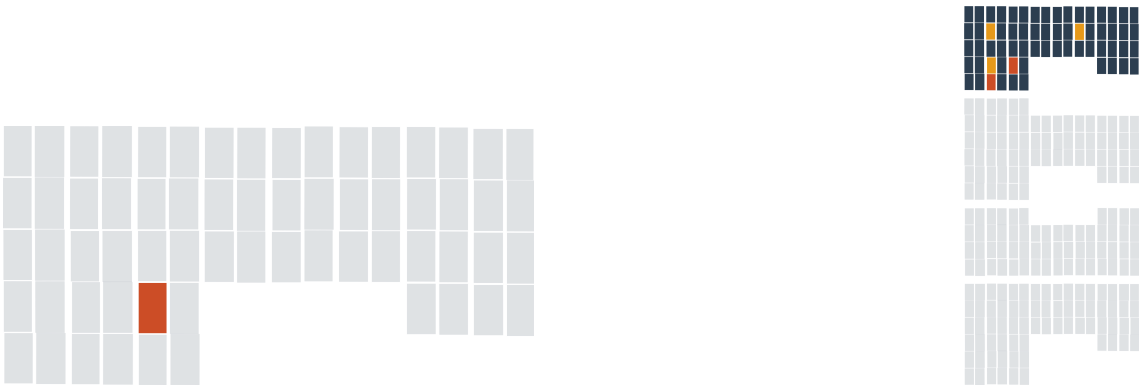
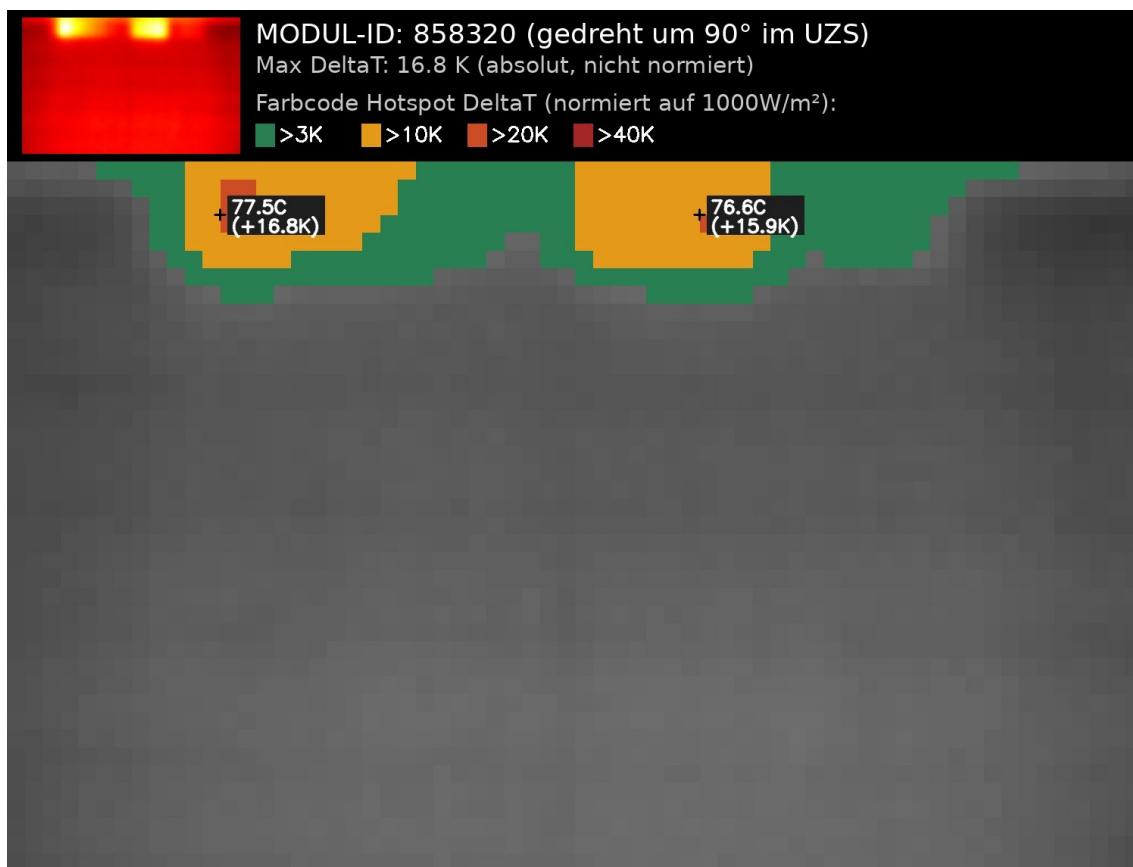
Modul ID: 858320

| Metrik | Wert |
|---|---|
| Max. Temperaturdifferenz zum Median (ΔT_max) [K] | 15.1 |
| Anzahl der Hotspots mit ΔT > 3K 10K 20K 40K | 7 4 2 0 |
| Gesamtzustandsindex (Health Index) | 75.9/100 |
| Bewertung | DEFEKT |
| Mögliche Grundursachen | Verschmutzung oder Bewuchs |

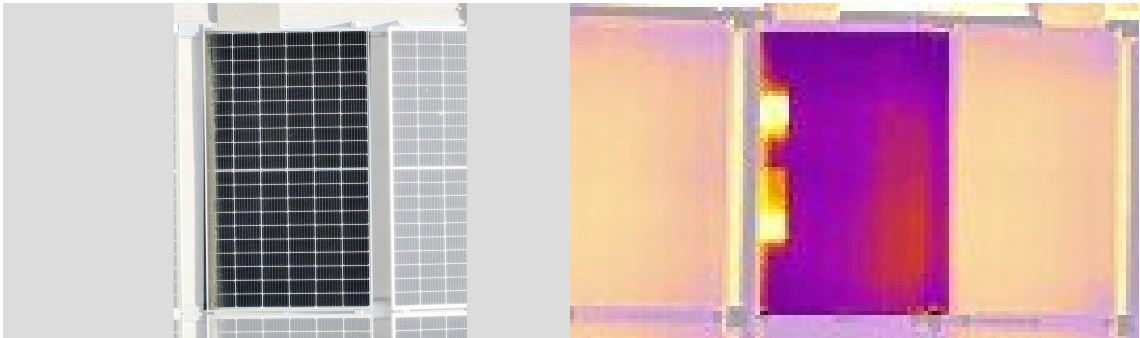
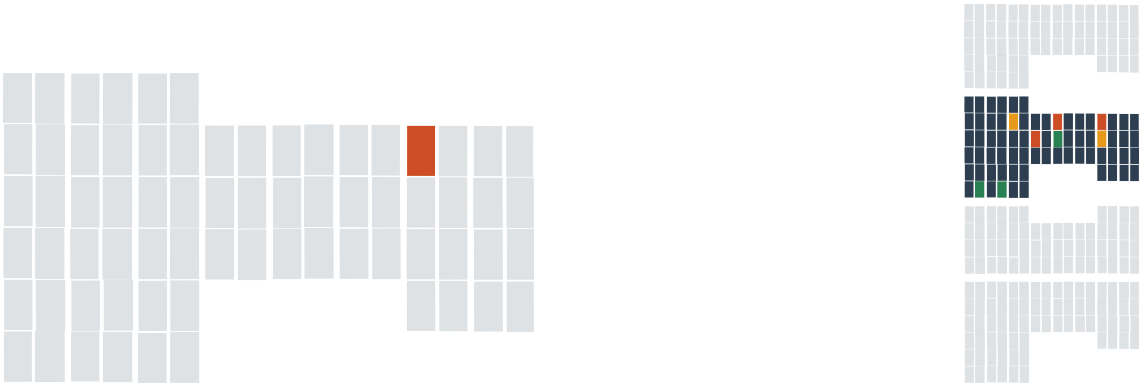
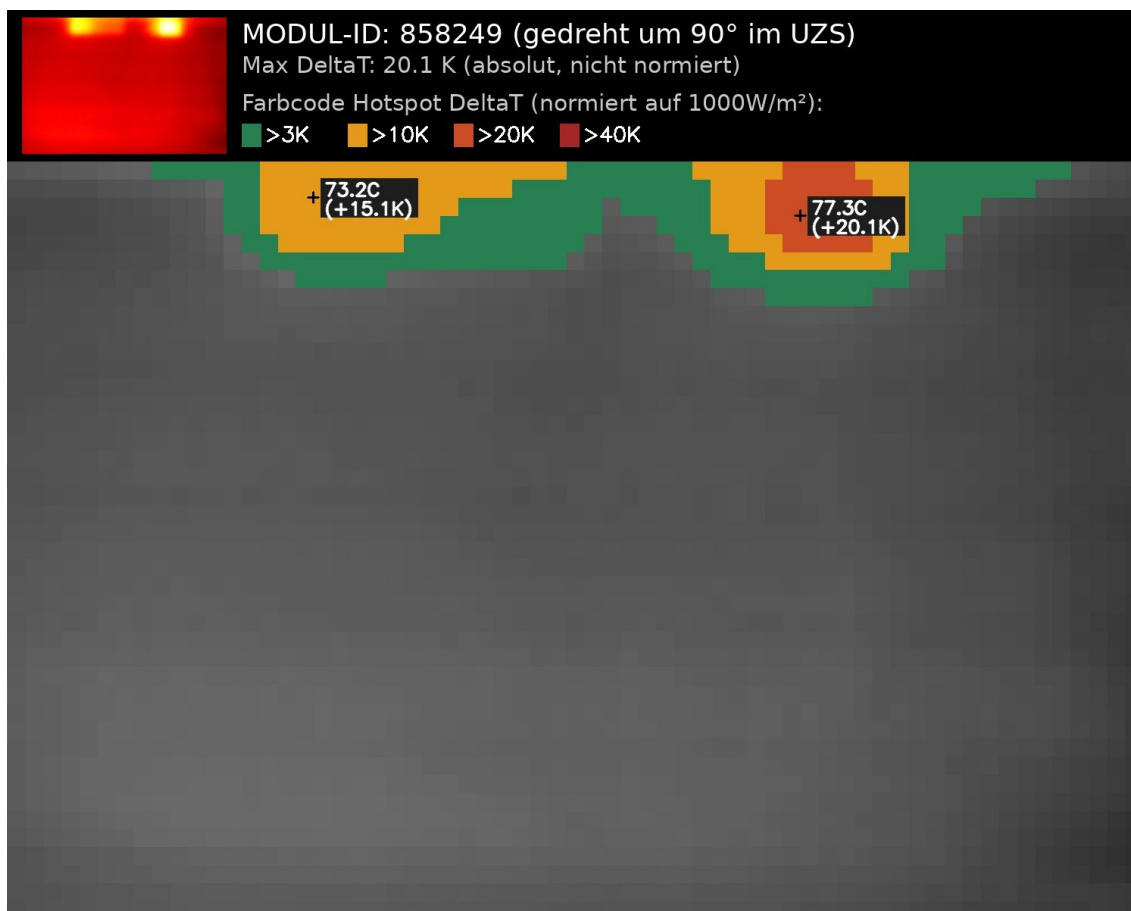
Modul ID: 858249

| Metrik | Wert |
|---|---|
| Max. Temperaturdifferenz zum Median (ΔT_max) [K] | 18.1 |
| Anzahl der Hotspots mit ΔT > 3K 10K 20K 40K | 7 5 1 0 |
| Gesamtzustandsindex (Health Index) | 77.9/100 |
| Bewertung | DEFEKT |
| Mögliche Grundursachen | Verschmutzung oder Bewuchs |

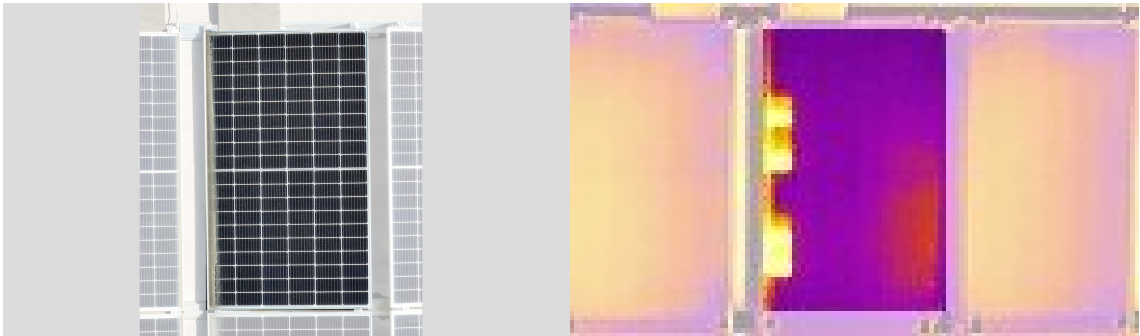
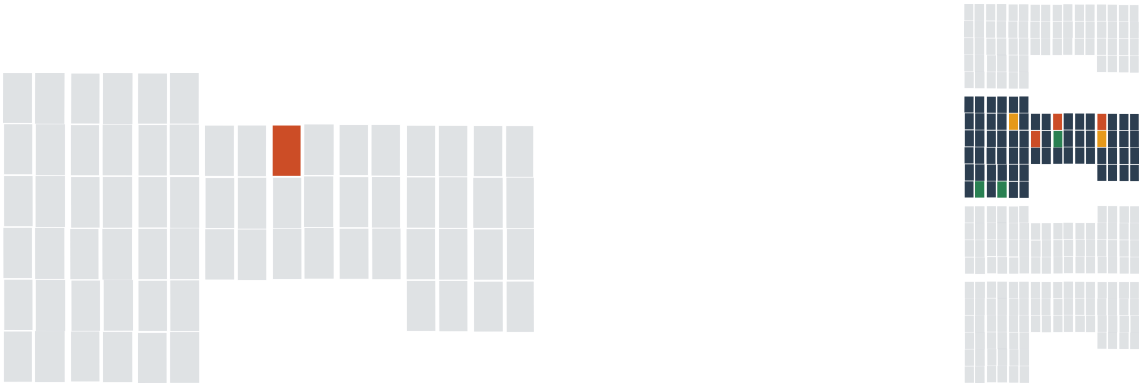
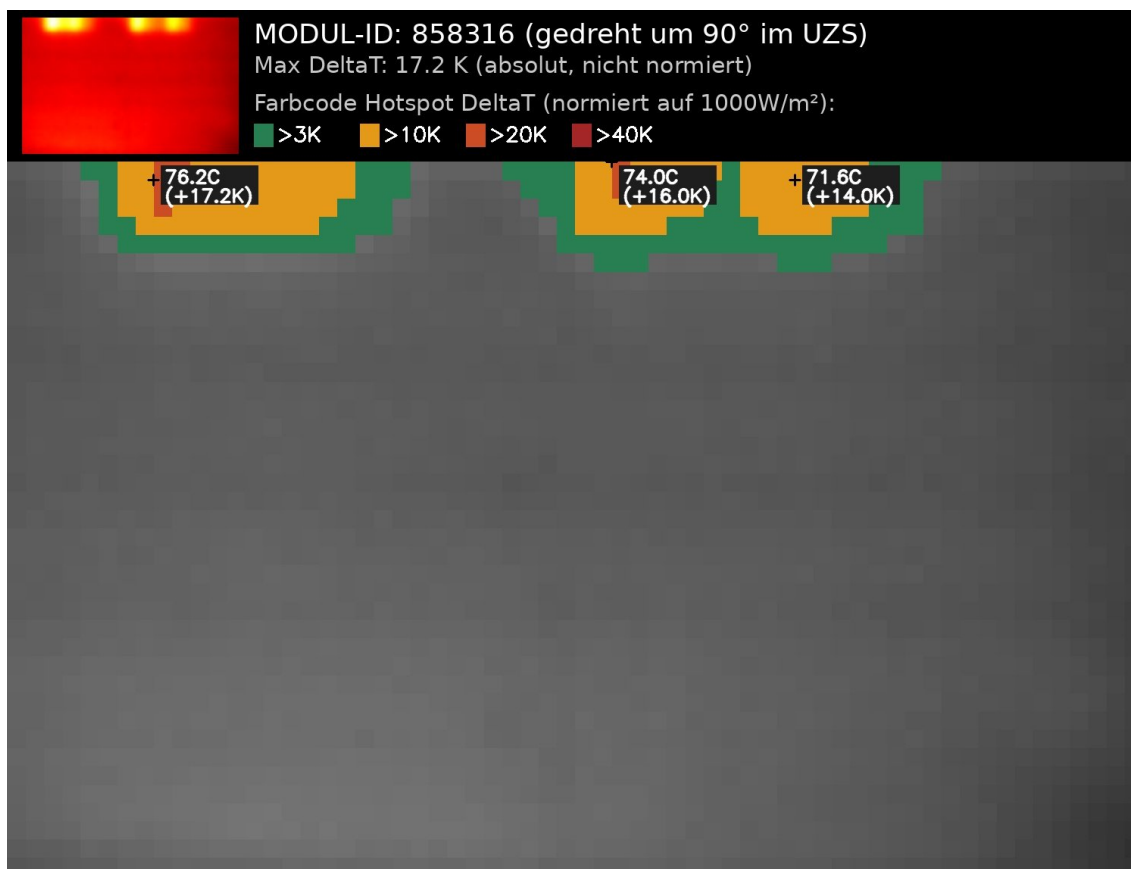
Modul ID: 858316

| Metrik | Wert |
|---|---|
| Max. Temperaturdifferenz zum Median (ΔT_max) [K] | 16.7 |
| Anzahl der Hotspots mit ΔT > 3K 10K 20K 40K | 7 6 1 0 |
| Gesamtzustandsindex (Health Index) | 81.3/100 |
| Bewertung | DEFEKT |
| Mögliche Grundursachen | Verschmutzung oder Bewuchs |

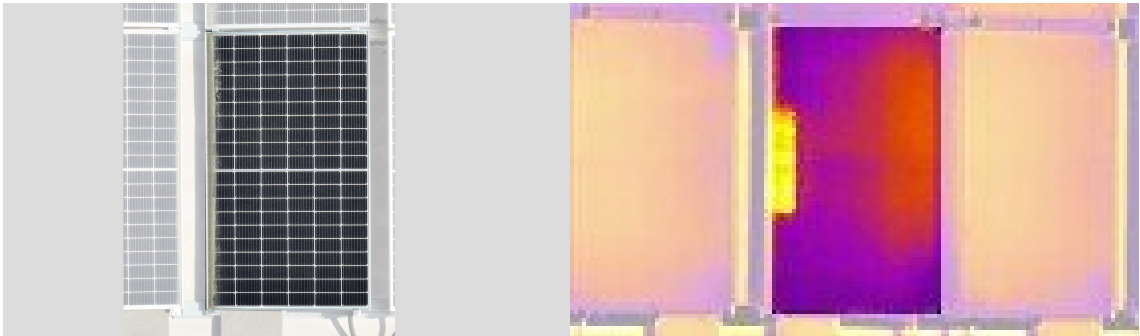
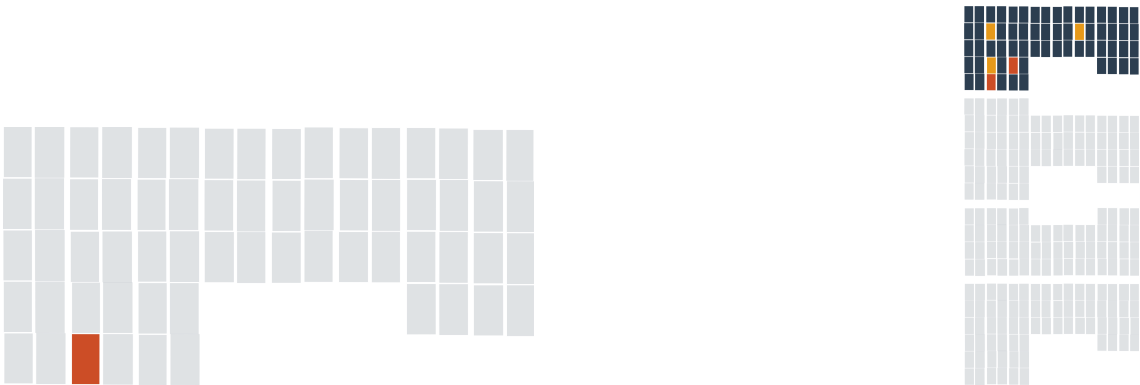
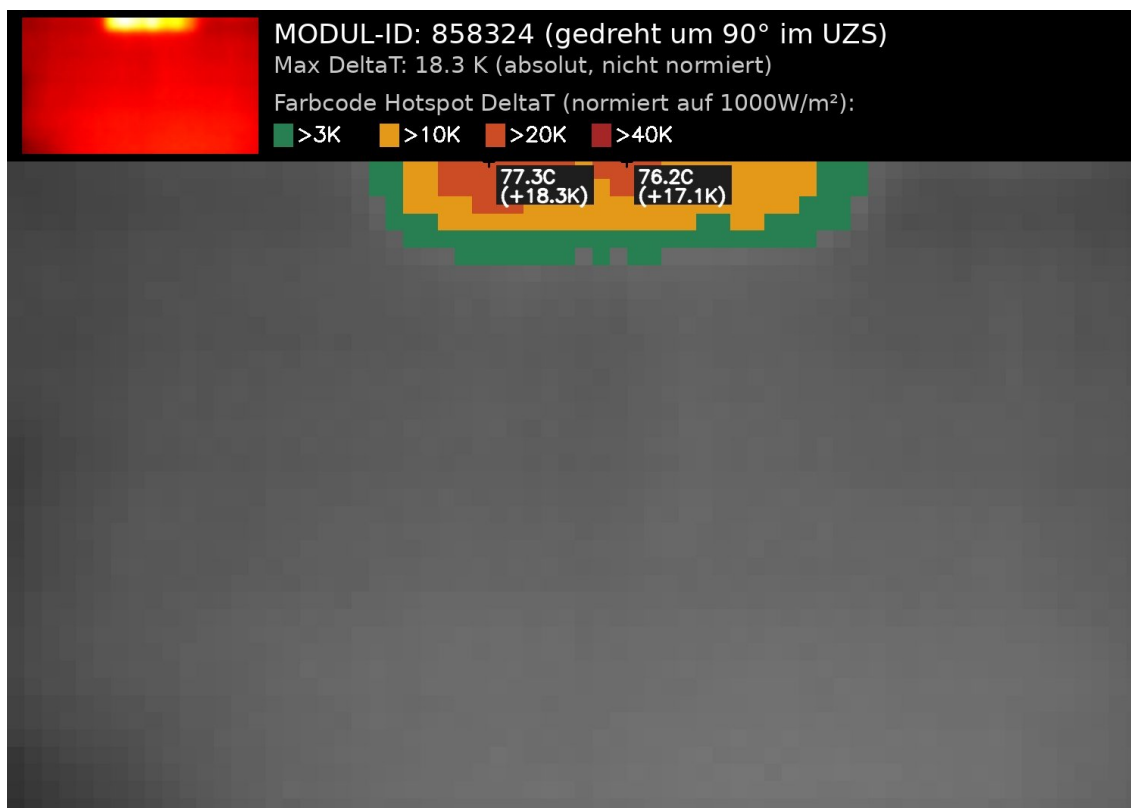
Modul ID: 858324

| Metrik | Wert |
|---|---|
| Max. Temperaturdifferenz zum Median (ΔT_max) [K] | 16.2 |
| Anzahl der Hotspots mit ΔT > 3K 10K 20K 40K | 4 3 3 0 |
| Gesamtzustandsindex (Health Index) | 84.5/100 |
| Bewertung | DEFEKT |
| Mögliche Grundursachen | Verschmutzung oder Bewuchs |

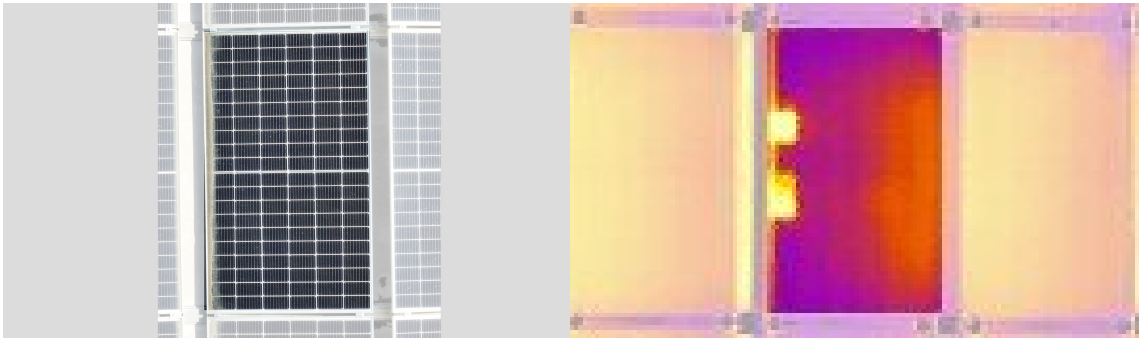
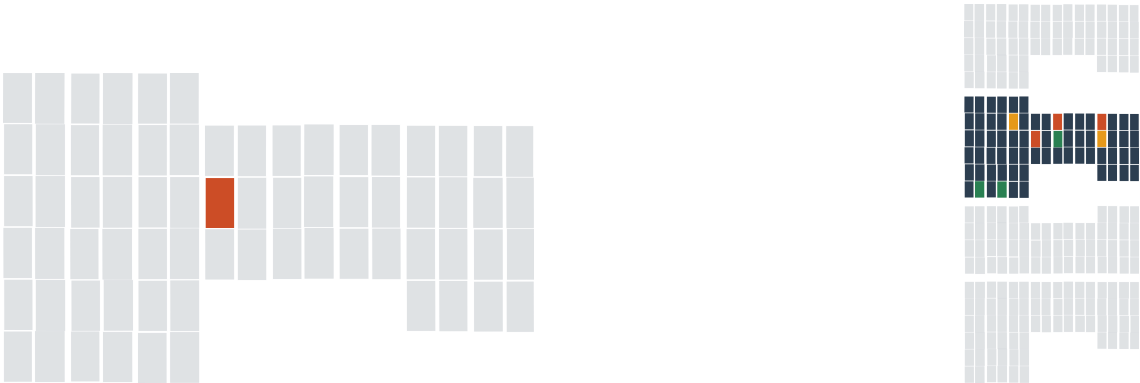
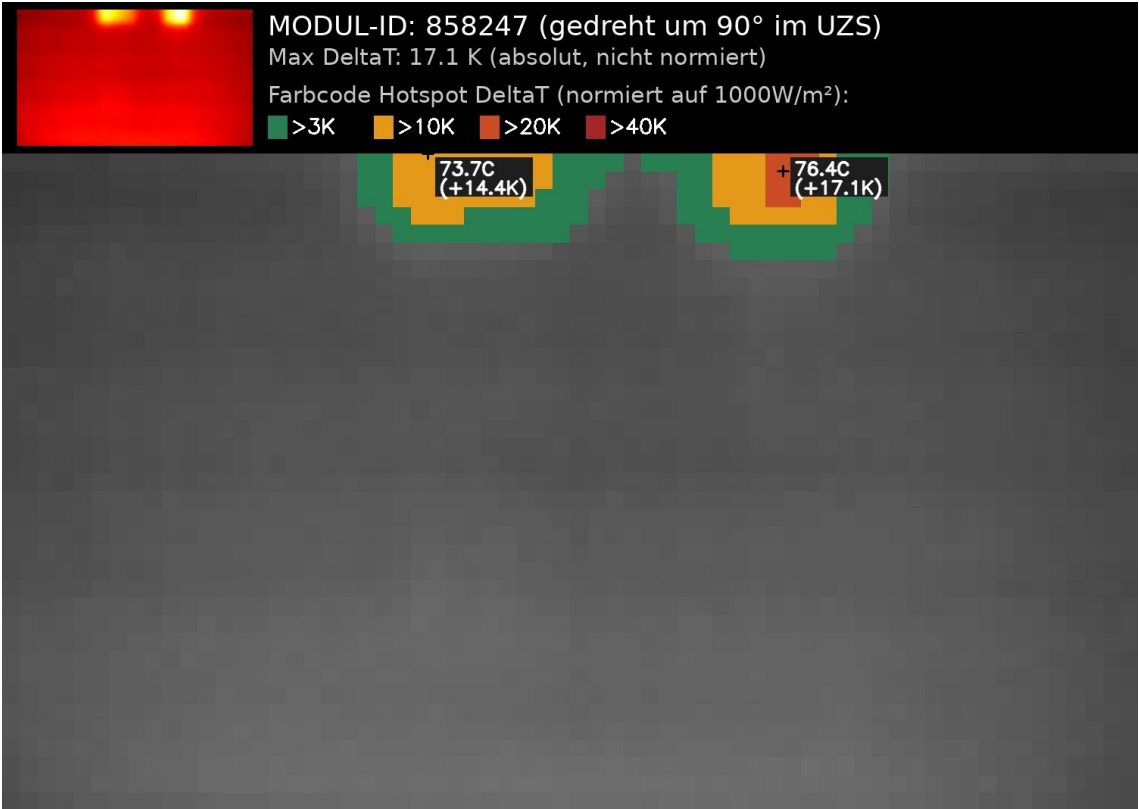
Modul ID: 858247

| Metrik | Wert |
|---|---|
| Max. Temperaturdifferenz zum Median (ΔT_max) [K] | 15.4 |
| Anzahl der Hotspots mit ΔT > 3K 10K 20K 40K | 5 4 1 0 |
| Gesamtzustandsindex (Health Index) | 88.6/100 |
| Bewertung | DEFEKT |
| Mögliche Grundursachen | Verschmutzung oder Bewuchs |

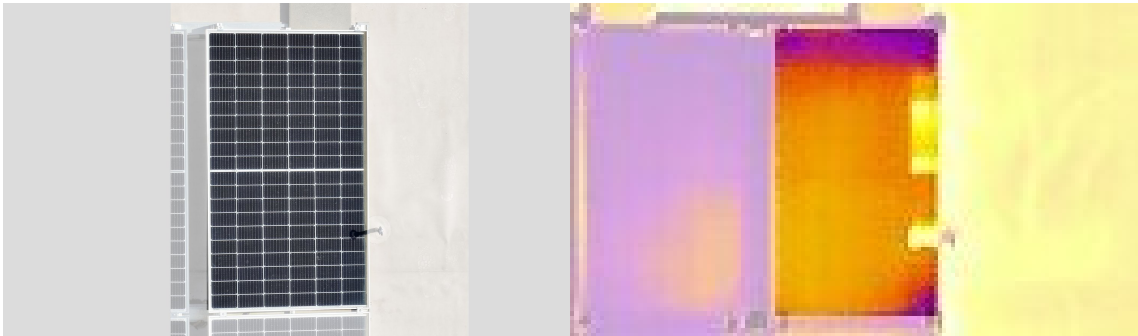
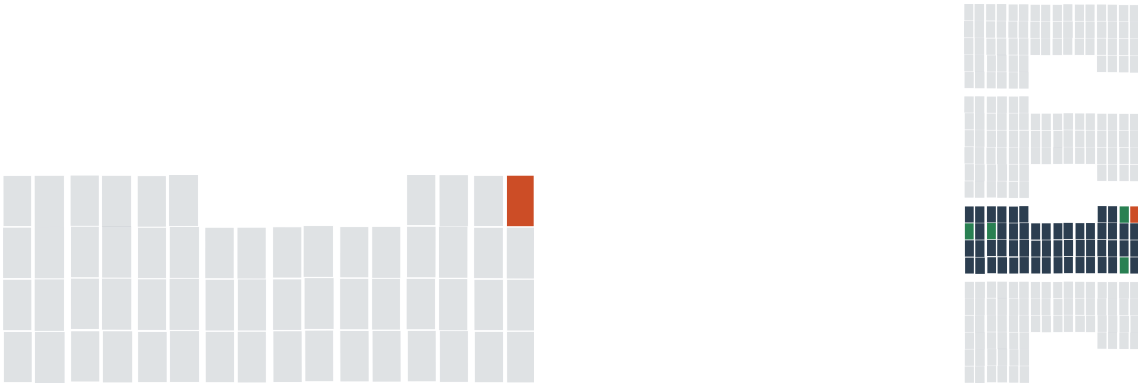
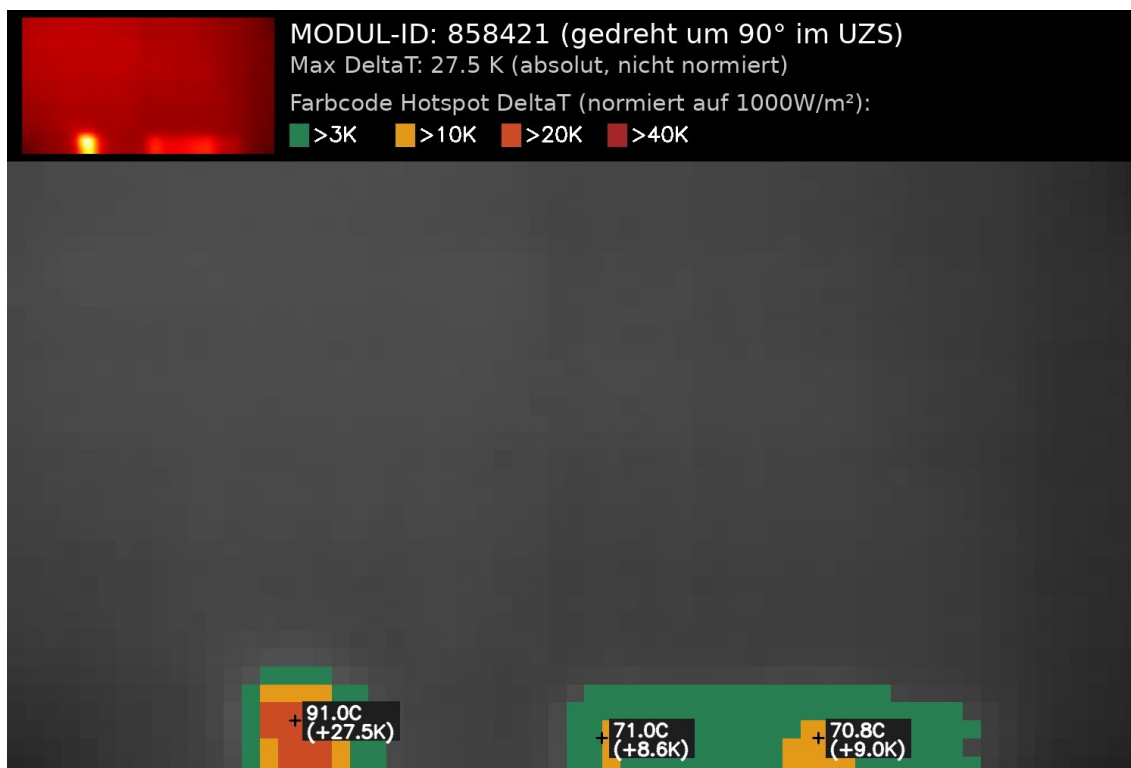
Modul ID: 858421

| Metrik | Wert |
|---|---|
| Max. Temperaturdifferenz zum Median (ΔT_max) [K] | 27.3 |
| Anzahl der Hotspots mit ΔT > 3K 10K 20K 40K | 6 3 1 0 |
| Gesamtzustandsindex (Health Index) | 88.9/100 |
| Bewertung | DEFEKT |
| Mögliche Grundursachen | Verschmutzung oder Bewuchs |

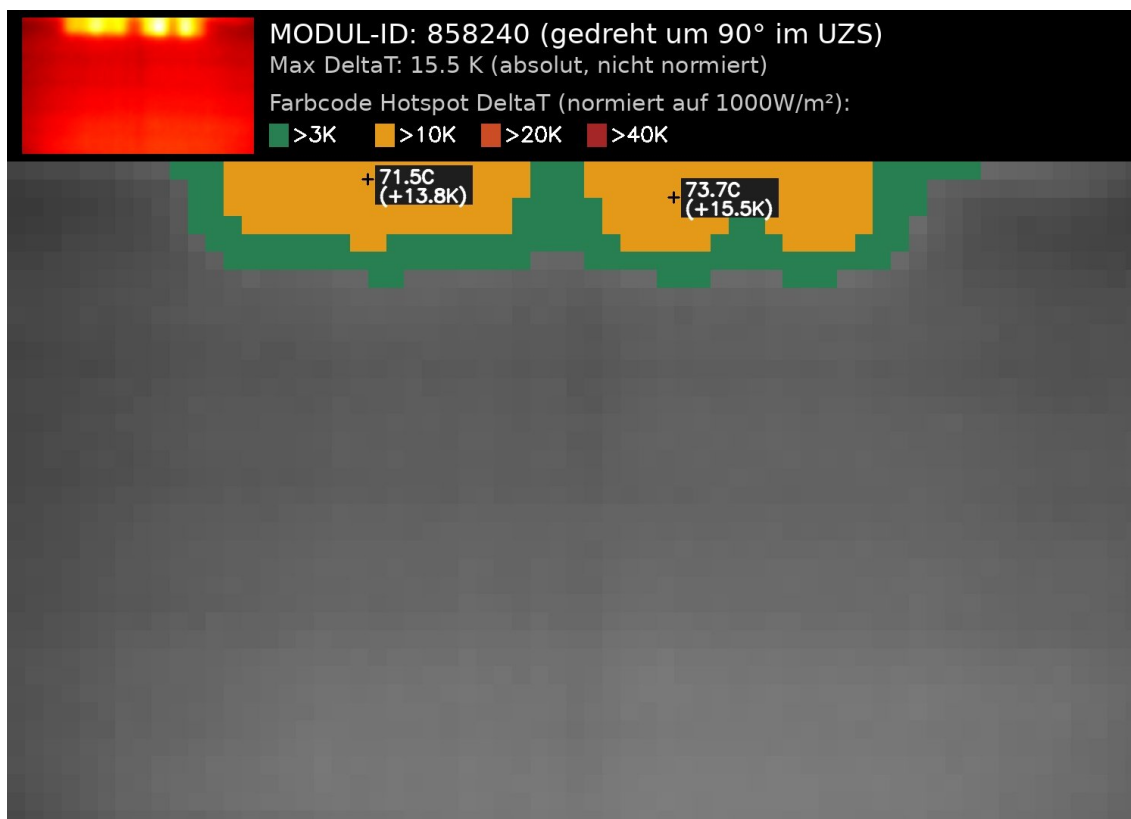
Modul ID: 858240

| Metrik | Wert |
|---|---|
| Max. Temperaturdifferenz zum Median (ΔT_max) [K] | 13.5 |
| Anzahl der Hotspots mit ΔT > 3K 10K 20K 40K | 6 6 0 0 |
| Gesamtzustandsindex (Health Index) | 74.0/100 |
| Bewertung | WARNUNG |
| Mögliche Grundursachen | Verschmutzung oder Bewuchs |

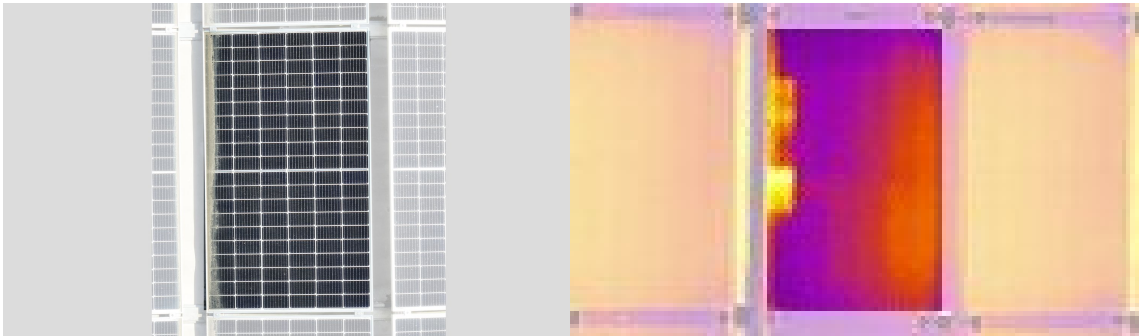
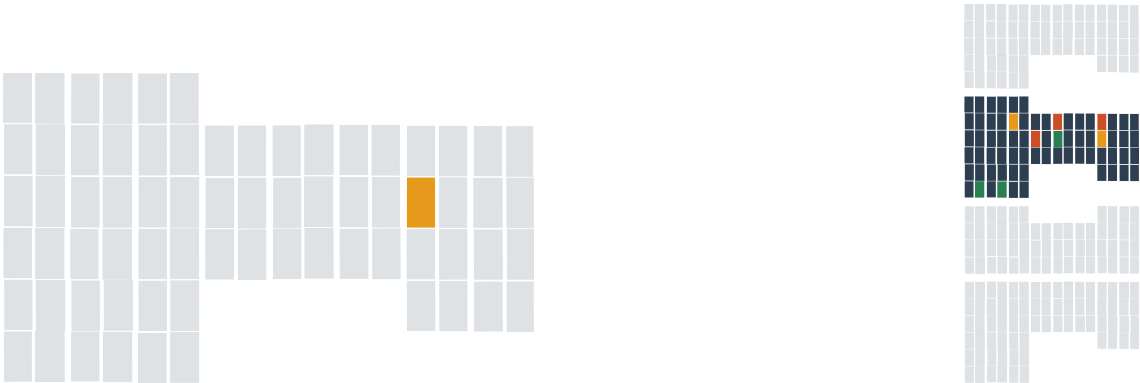
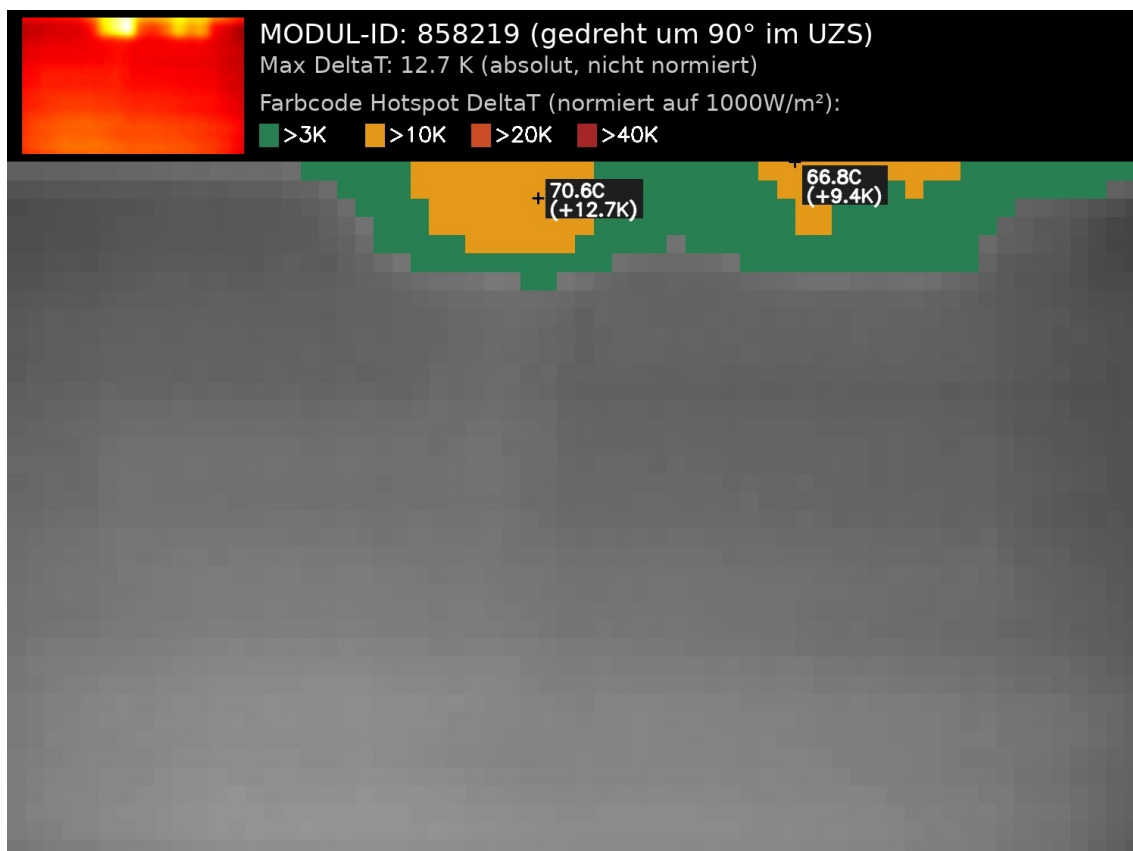
Modul ID: 858219

| Metrik | Wert |
|---|---|
| Max. Temperaturdifferenz zum Median (ΔT_max) [K] | 10.4 |
| Anzahl der Hotspots mit ΔT > 3K 10K 20K 40K | 6 4 0 0 |
| Gesamtzustandsindex (Health Index) | 85.2/100 |
| Bewertung | WARNUNG |
| Mögliche Grundursachen | Verschmutzung oder Bewuchs |

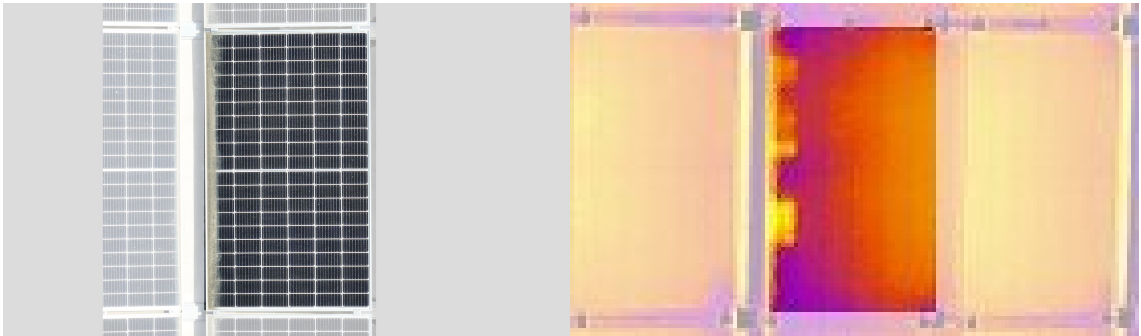
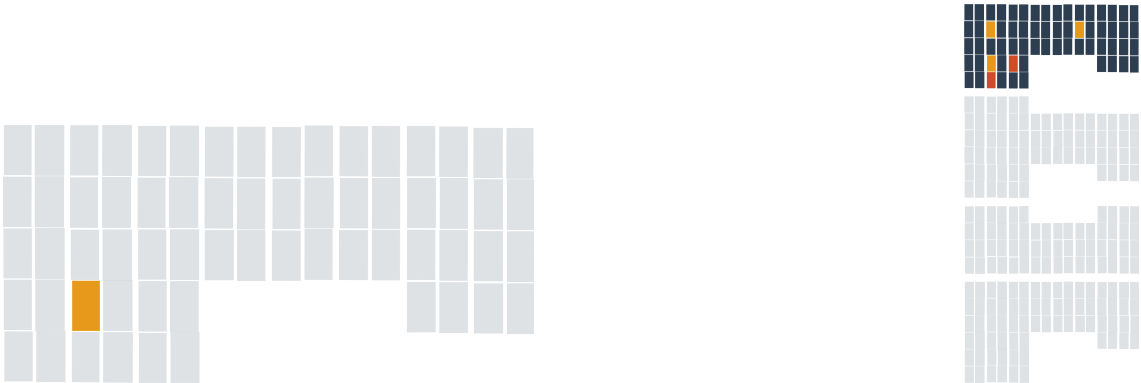
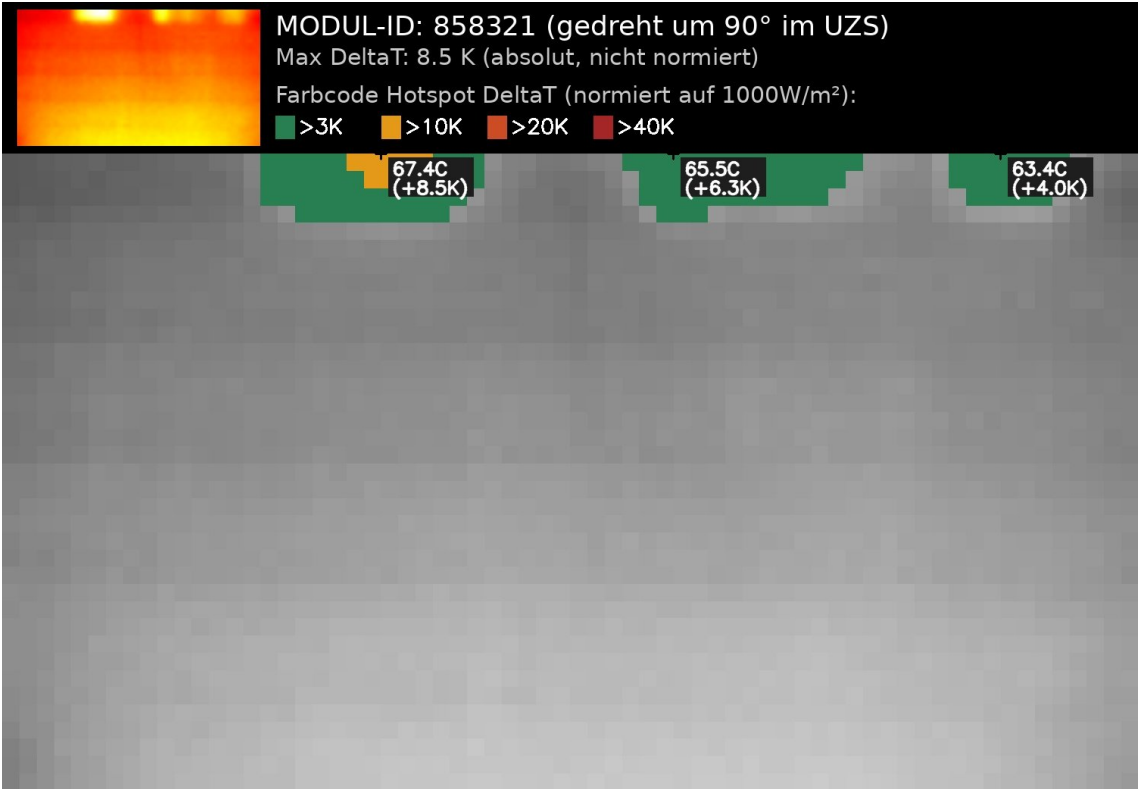
Modul ID: 858321

| Metrik | Wert |
|---|---|
| Mögliche Grundursachen | Verschmutzung oder Bewuchs |

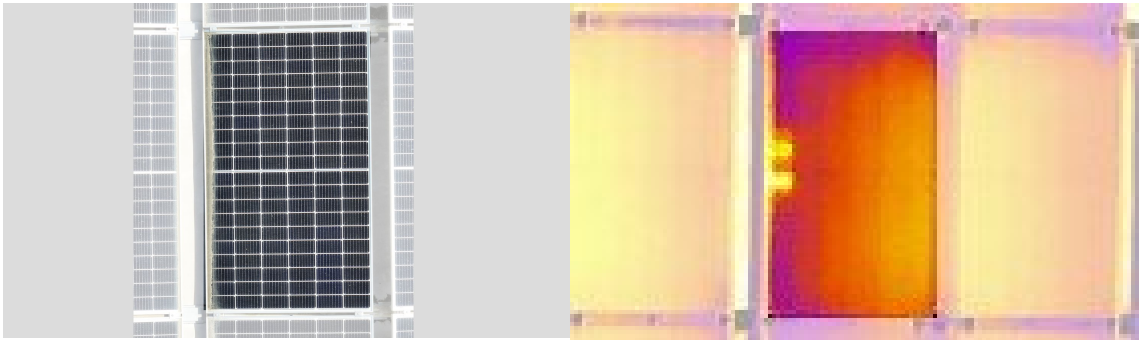
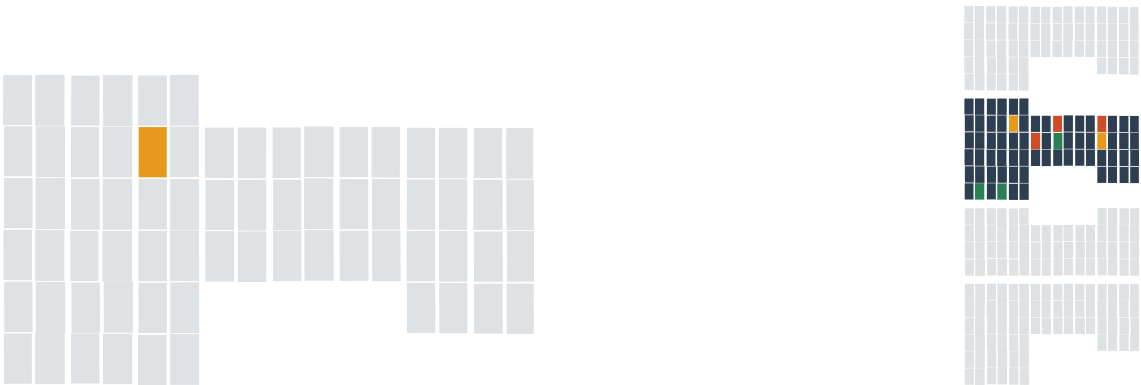
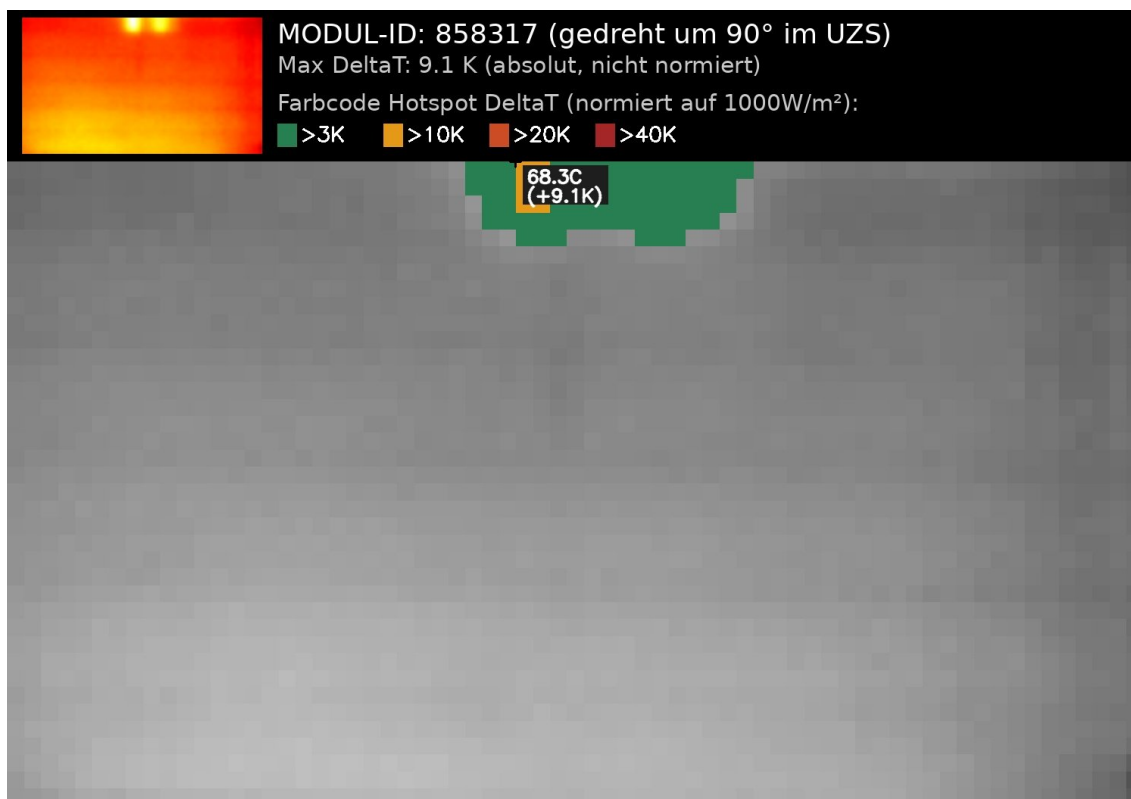
Modul ID: 858317

| Metrik | Wert |
|---|---|
| Mögliche Grundursachen | Verschmutzung oder Bewuchs |

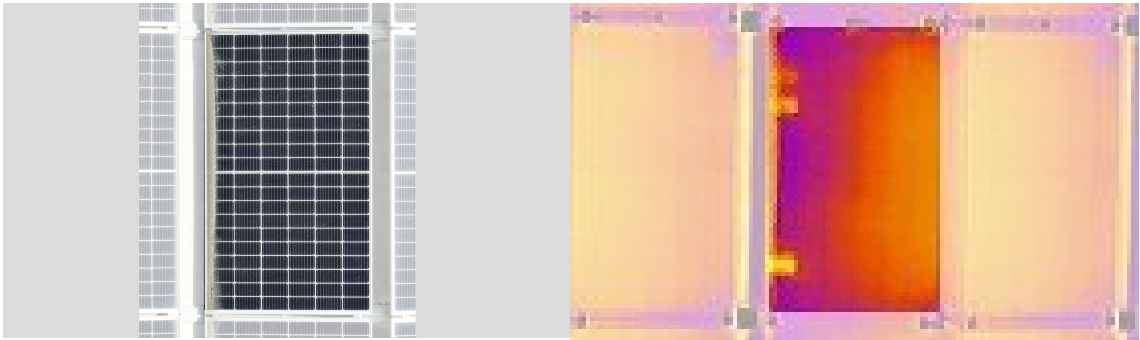
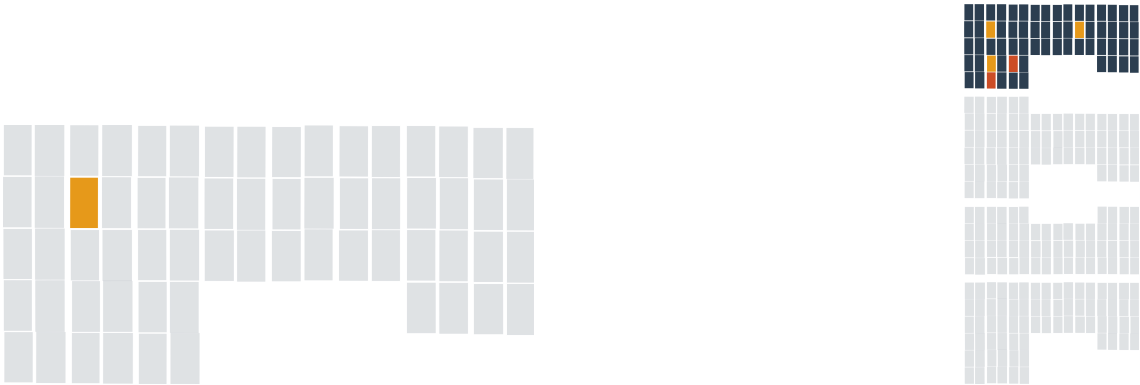
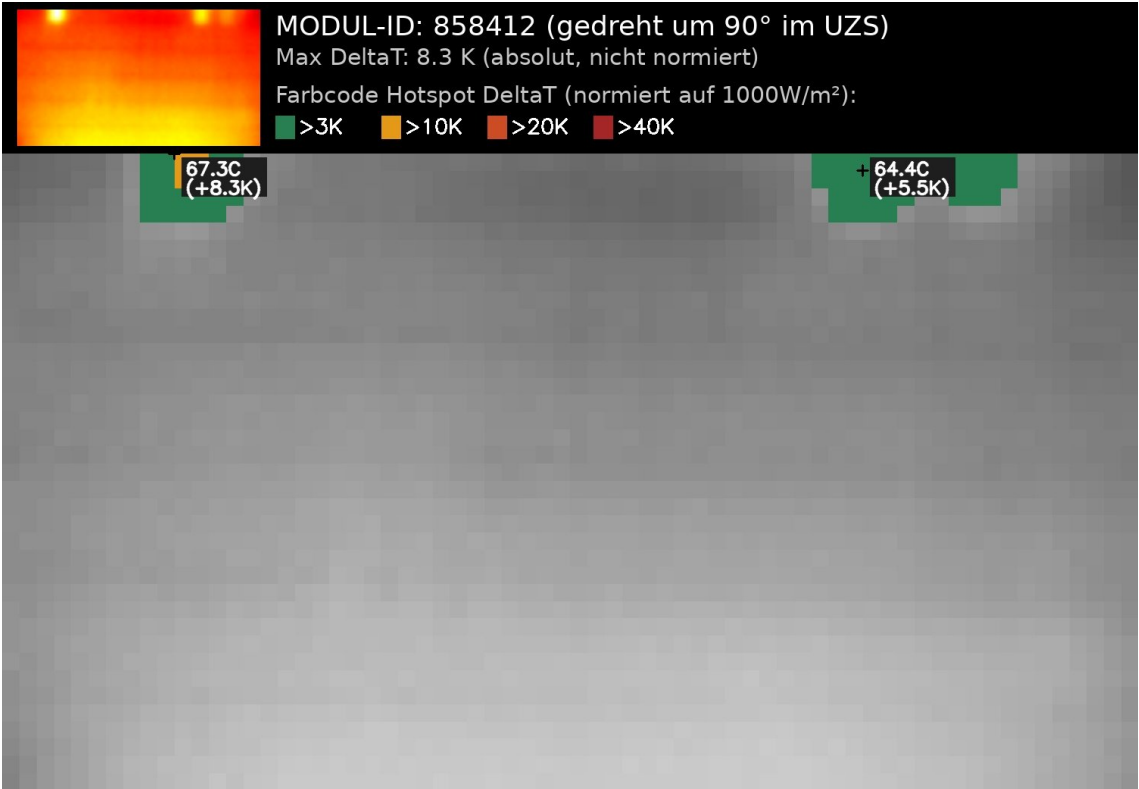
Modul ID: 858412

| Metrik | Wert |
|---|---|
| Mögliche Grundursachen | Verschmutzung oder Bewuchs |

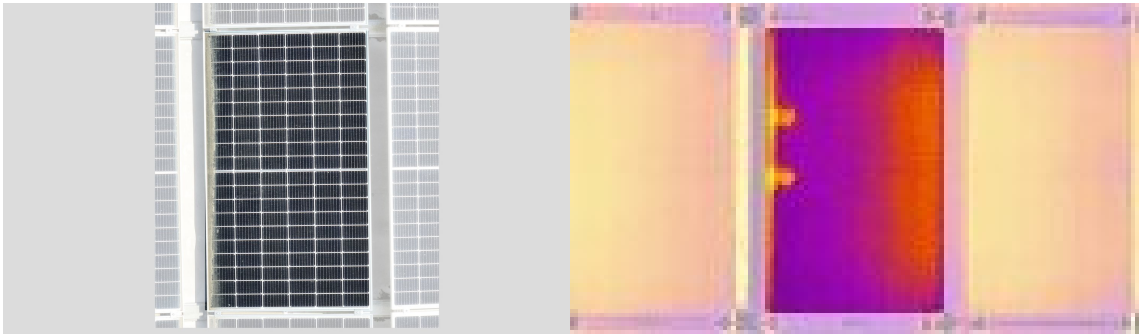
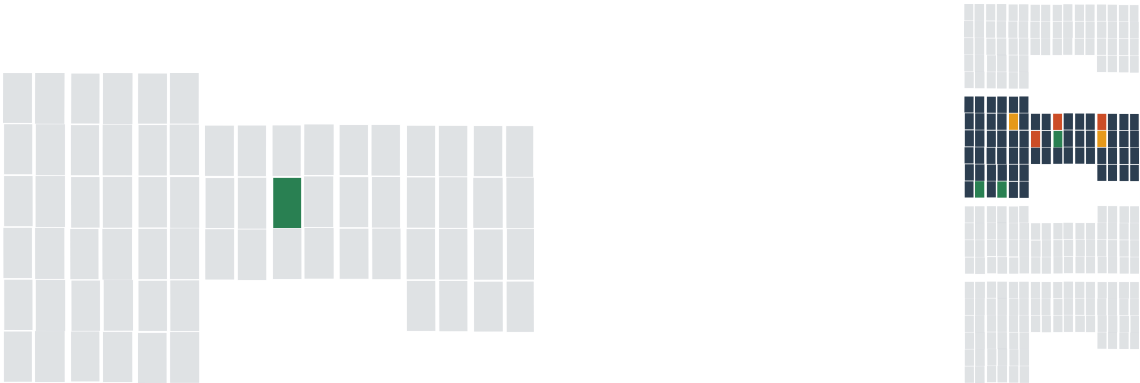
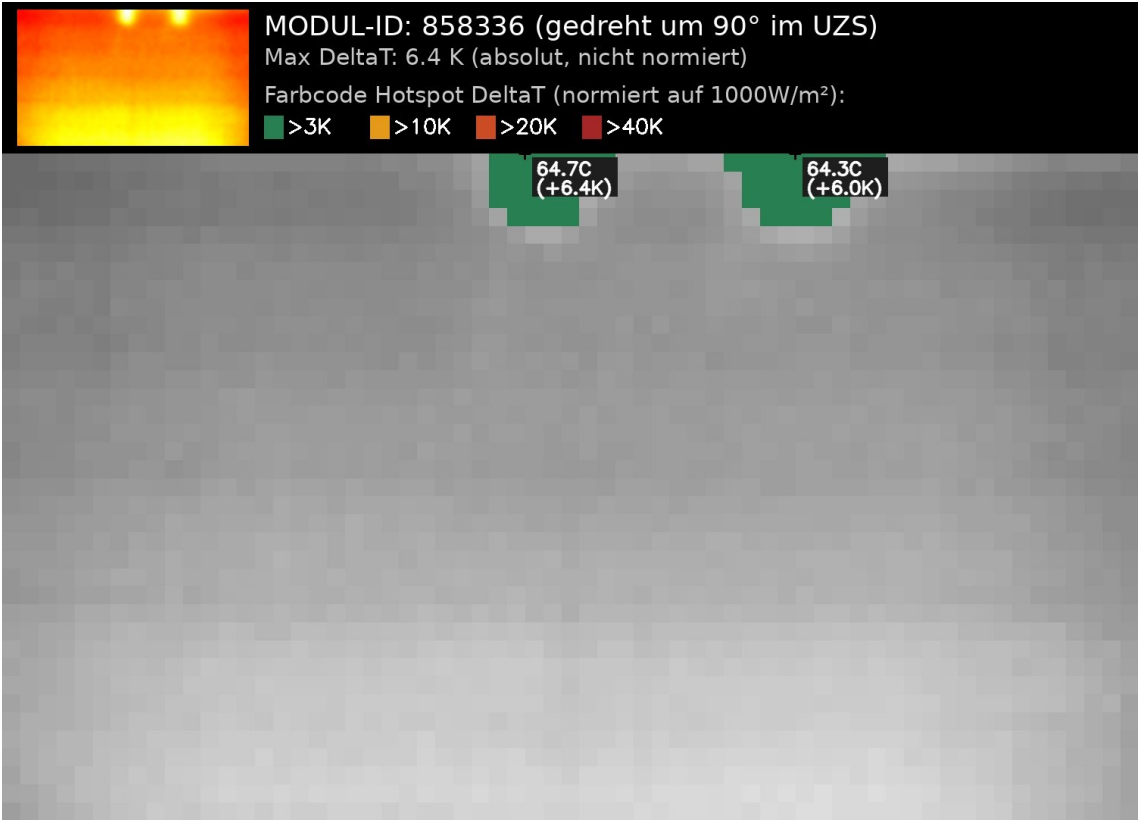
Modul ID: 858336

| Metrik | Wert |
|---|---|
| Mögliche Grundursachen | Verschmutzung oder Bewuchs |
