# BERICHT PV-INSPEKTION

für die 99.18 kWp Anlage (Inbetriebnahme: 2022-07-21) von

Max Mustermann GmbH

26.05.2026 15:41 Uhr, **48° 52' 21.83" N 9° 20' 55.12" E**

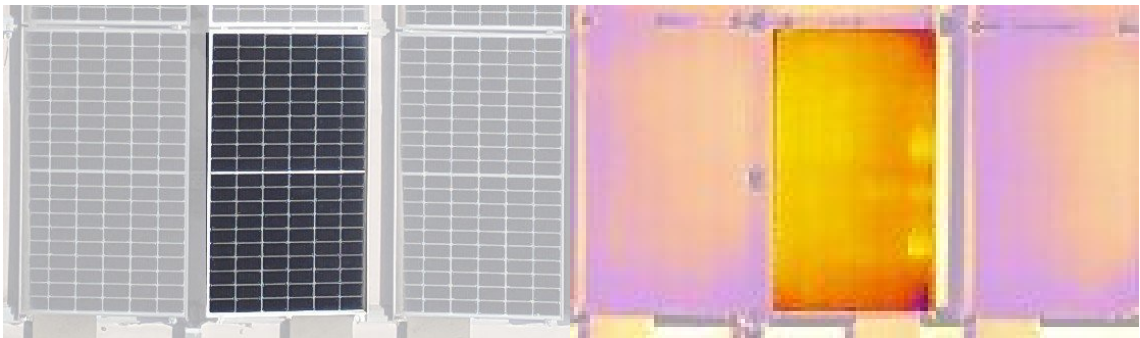
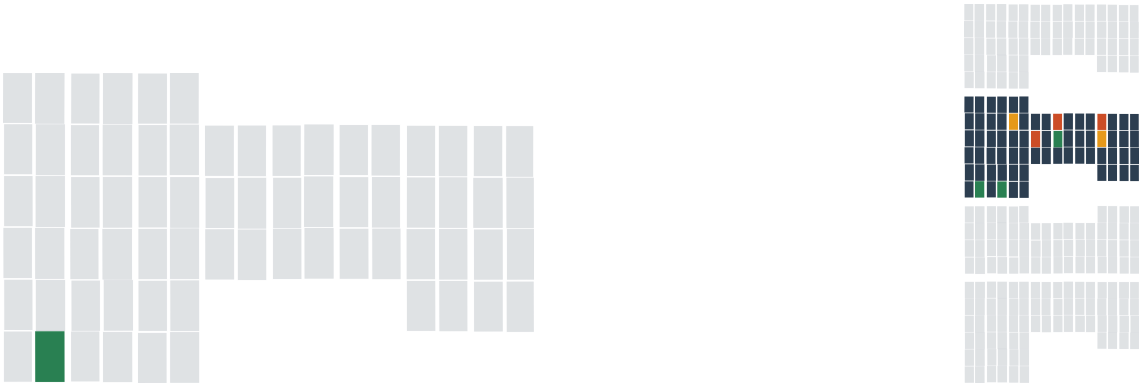
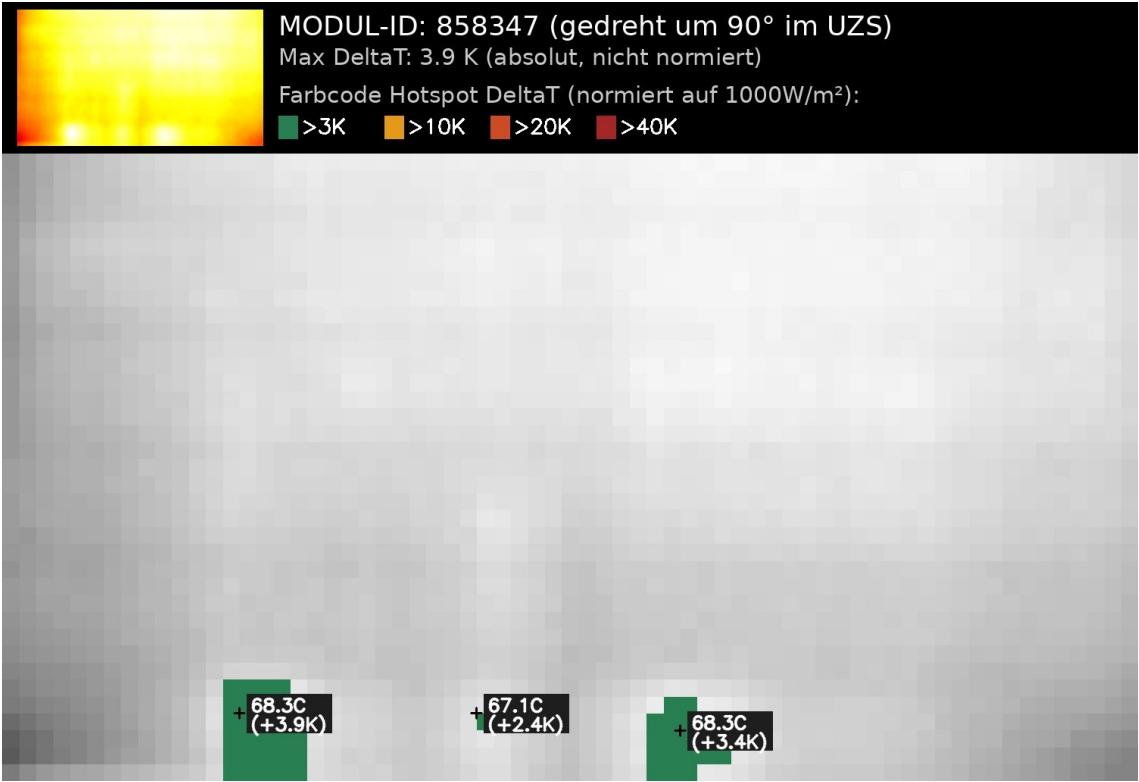
Modul ID: 858347

| Metrik | Wert |
|---|---|
| Mögliche Grundursachen | Verschmutzung oder Bewuchs |

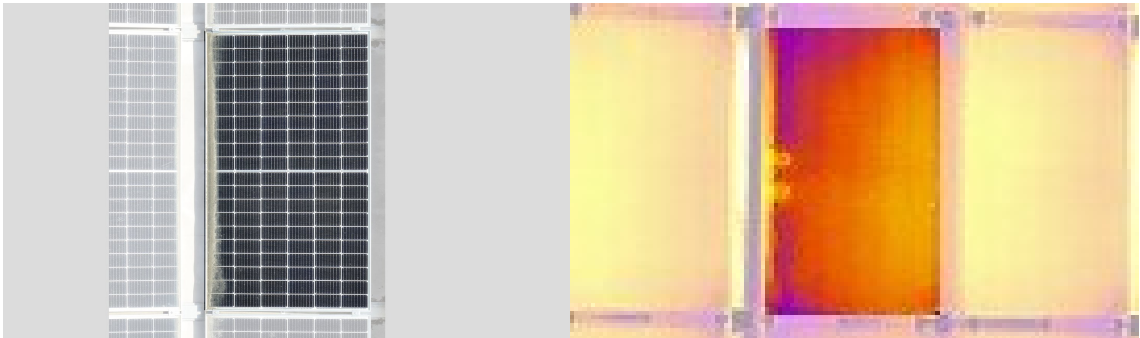
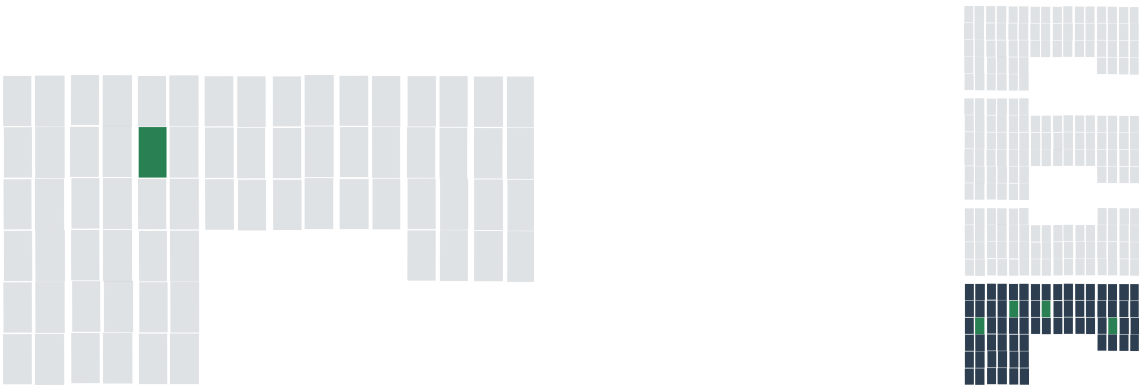
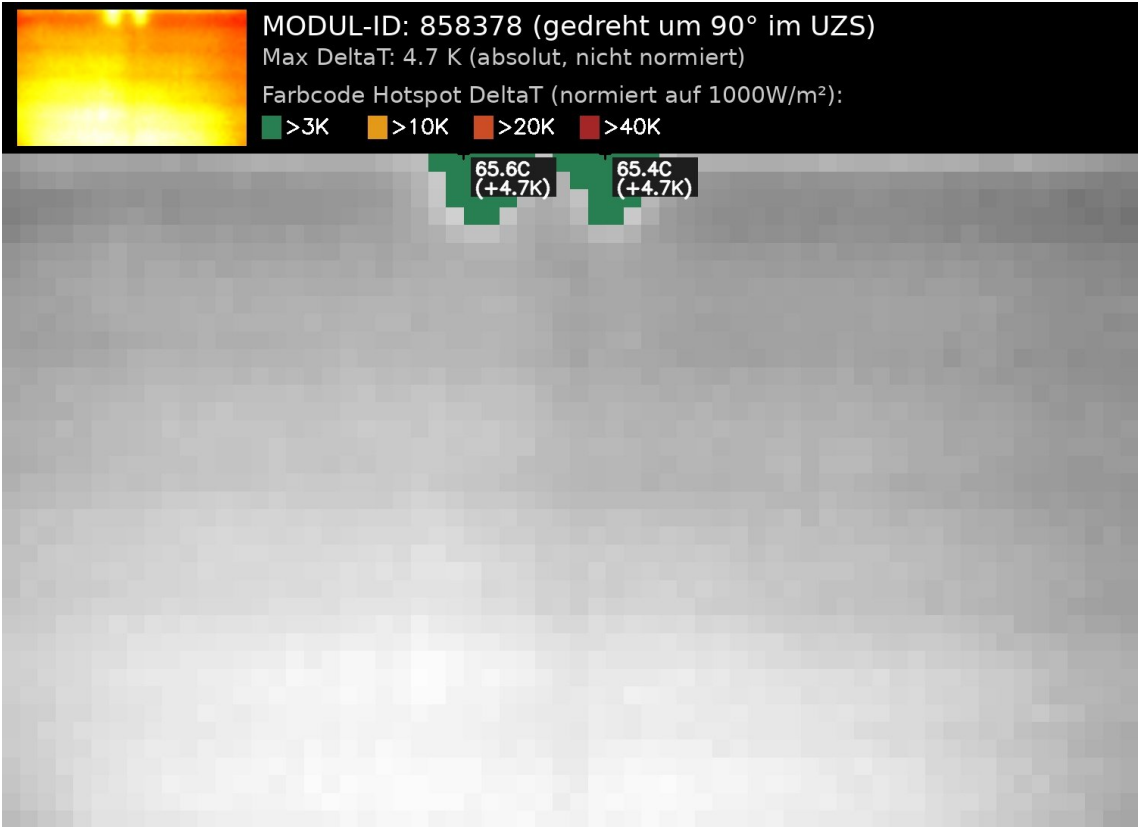
Modul ID: 858378

| Metrik | Wert |
|---|---|
| Mögliche Grundursachen | Verschmutzung oder Bewuchs |

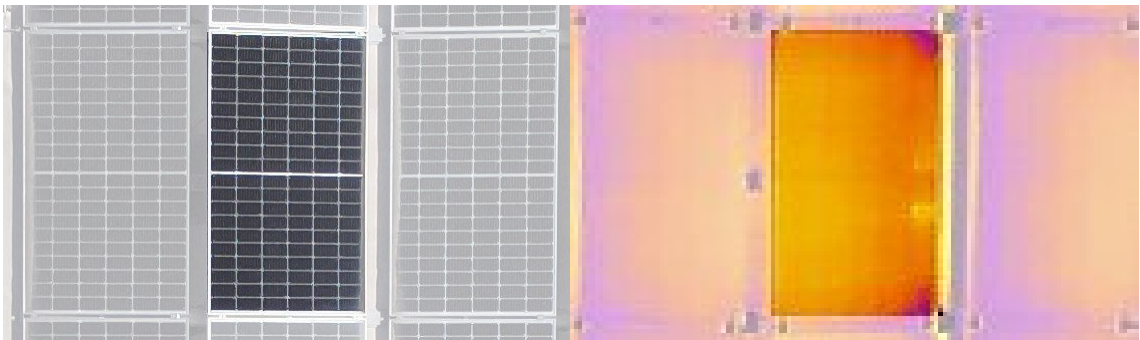
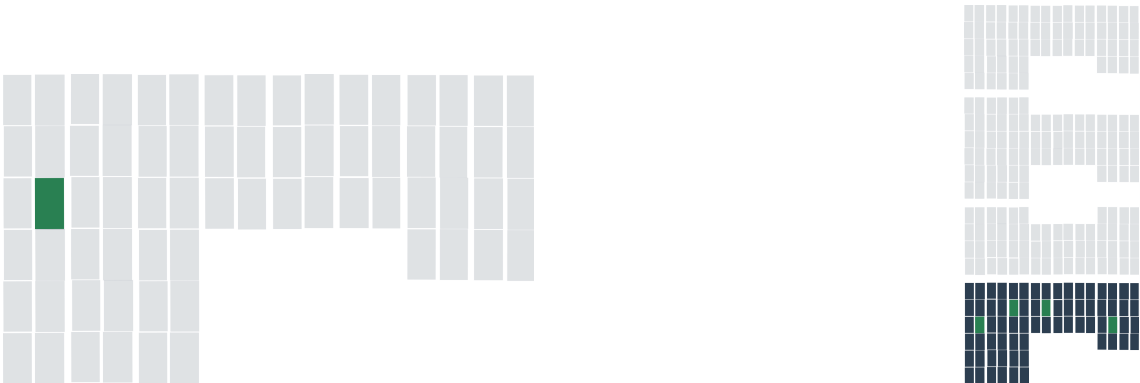
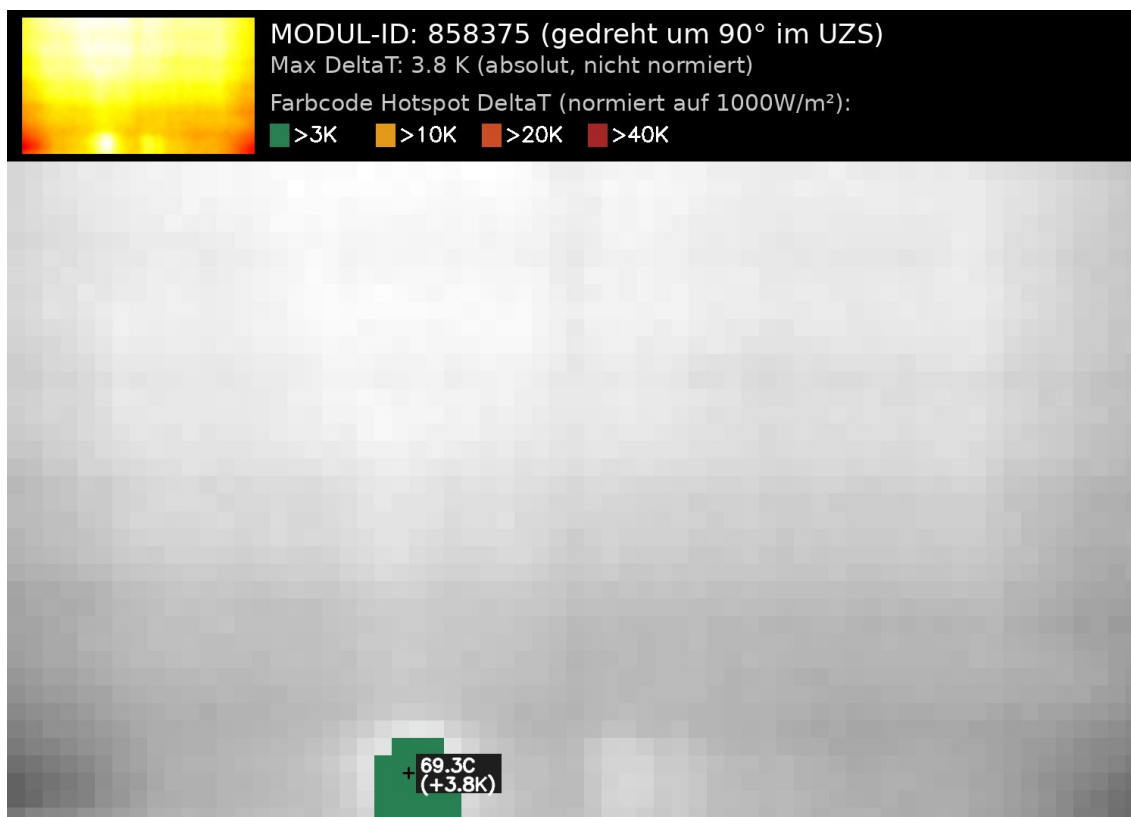
Modul ID: 858375

| Metrik | Wert |
|---|---|
| Mögliche Grundursachen | Verschmutzung oder Bewuchs |

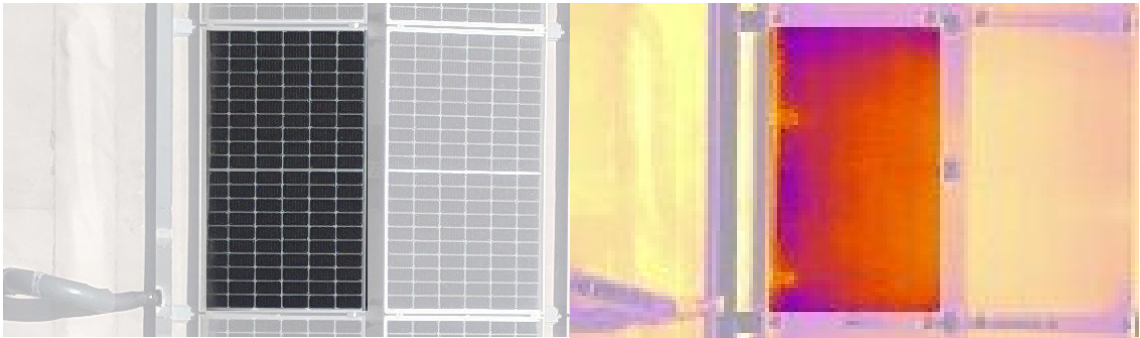
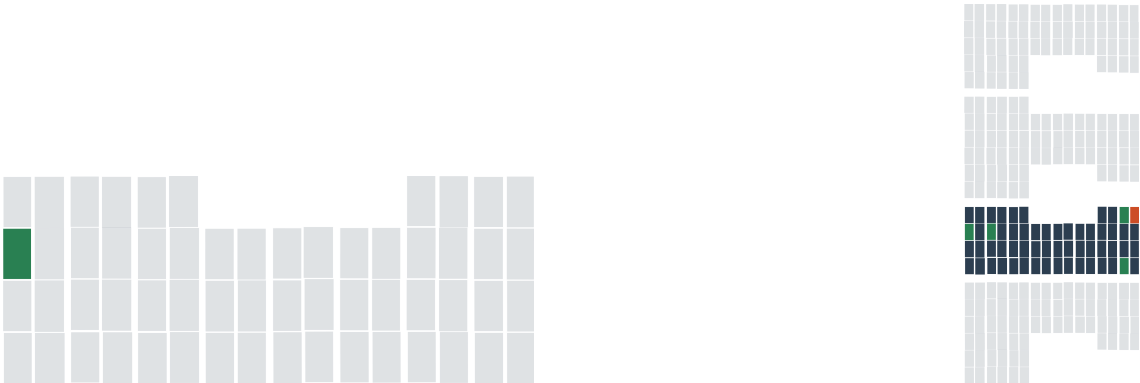
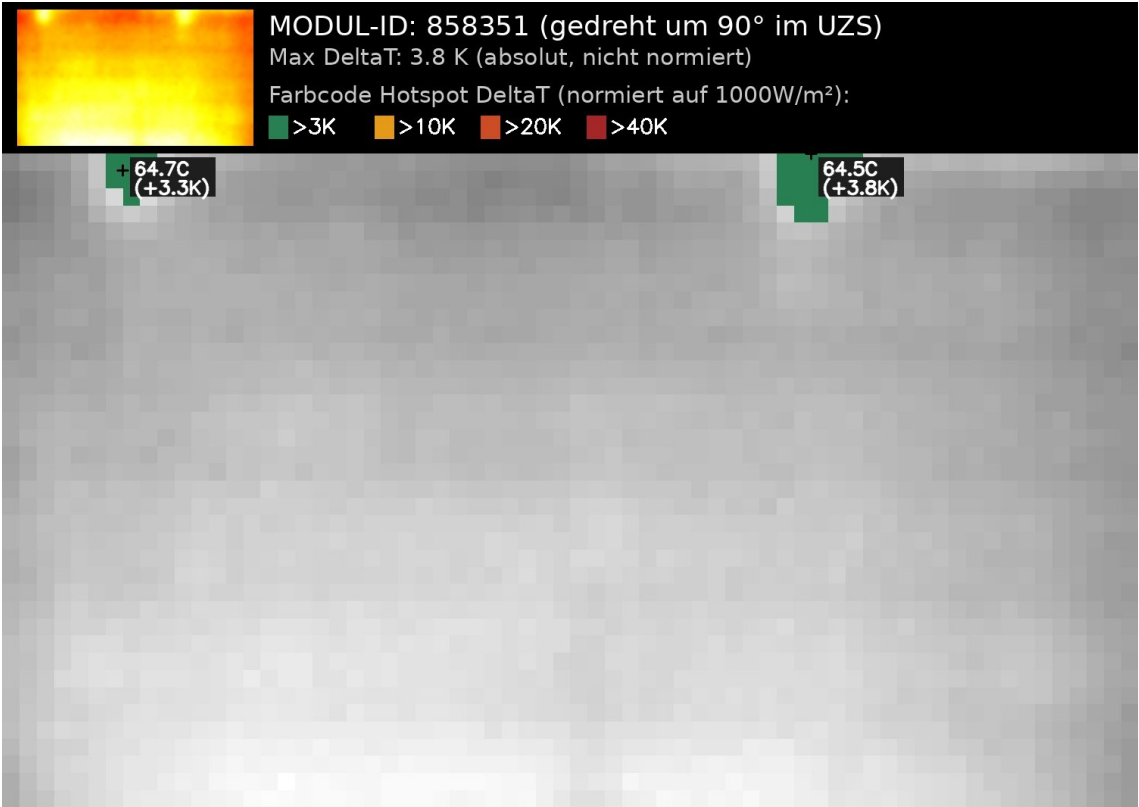
Modul ID: 858351

| Metrik | Wert |
|---|---|
| Mögliche Grundursachen | Verschmutzung oder Bewuchs |

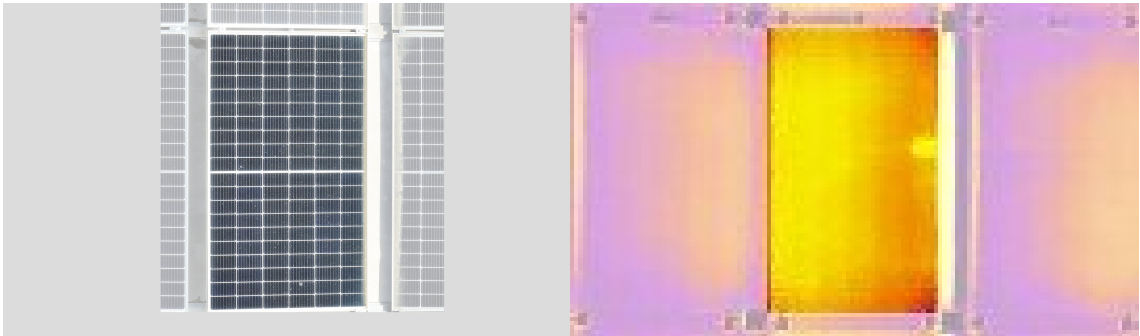
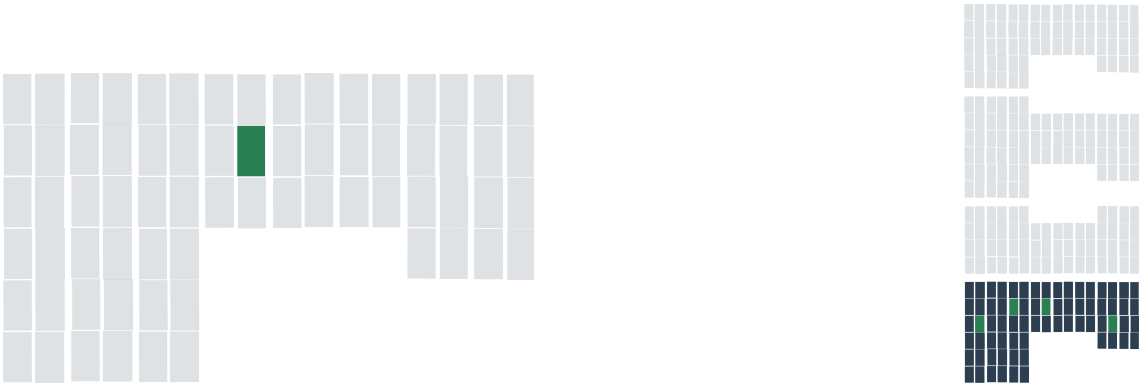
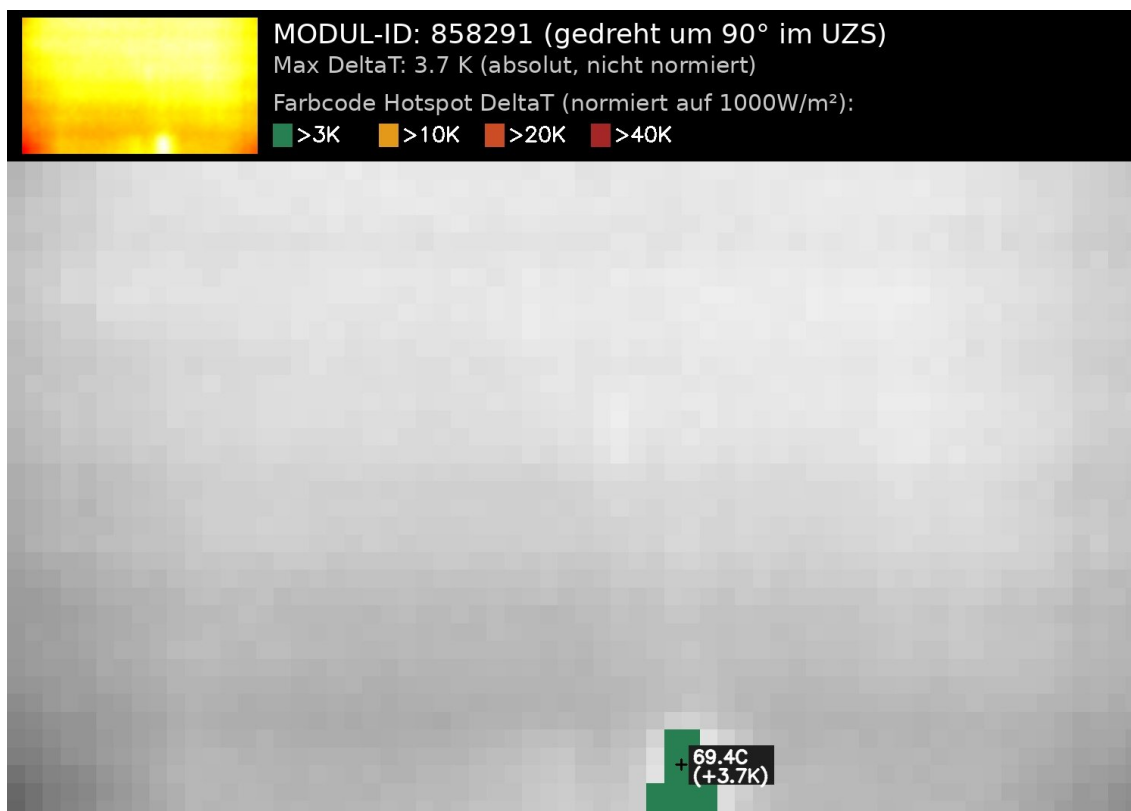
Modul ID: 858291

| Metrik | Wert |
|---|---|
| Mögliche Grundursachen | Verschmutzung oder Bewuchs |

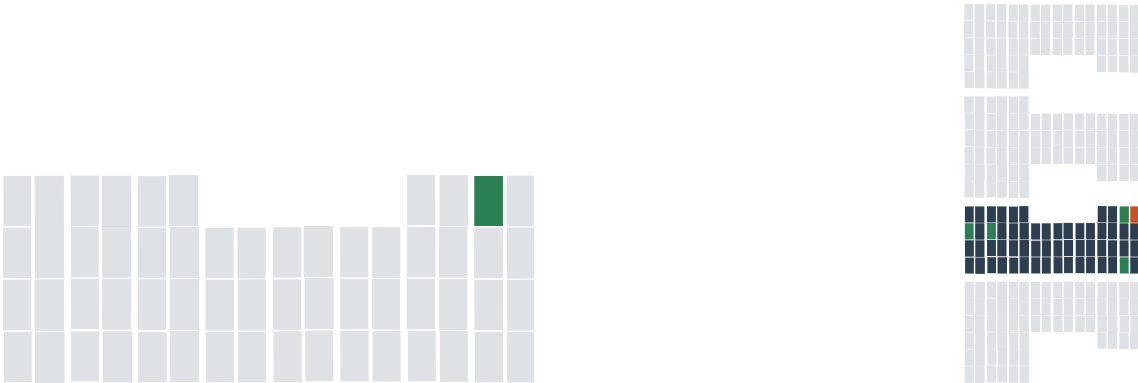
Modul ID: 858259

| Metrik | Wert |
|---|---|
| Mögliche Grundursachen | Unbekannt |

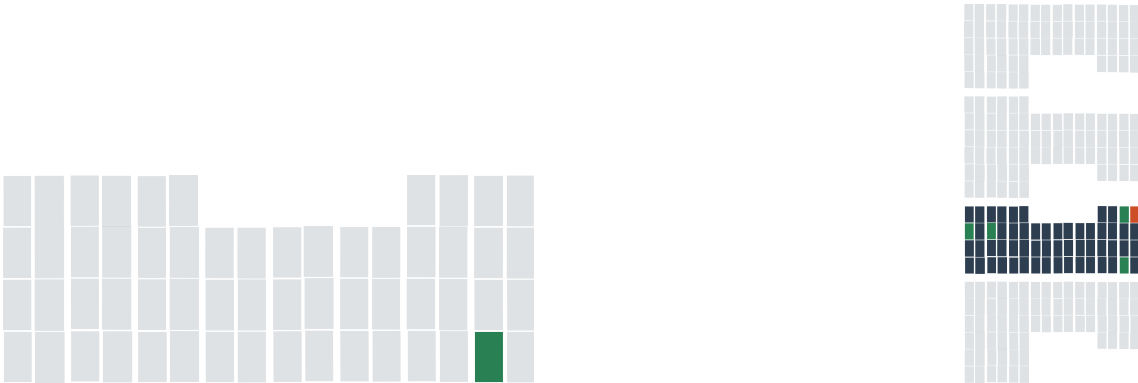
Modul ID: 858300

| Metrik | Wert |
|---|---|
| Mögliche Grundursachen | Verschmutzung oder Bewuchs |

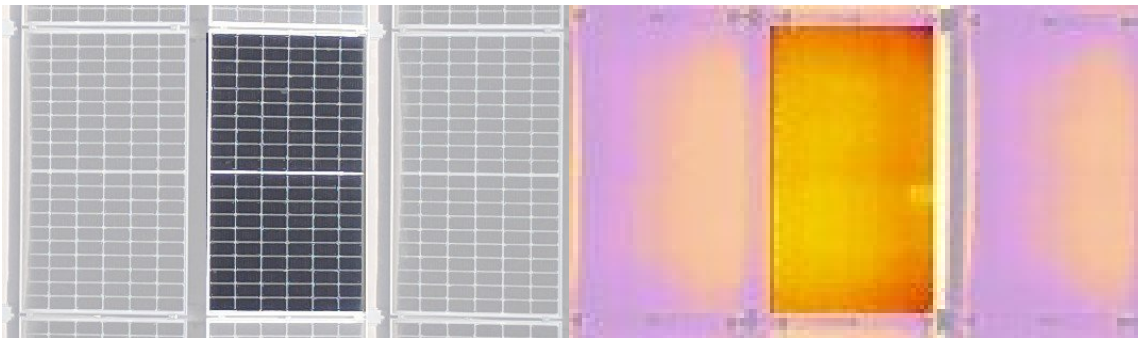
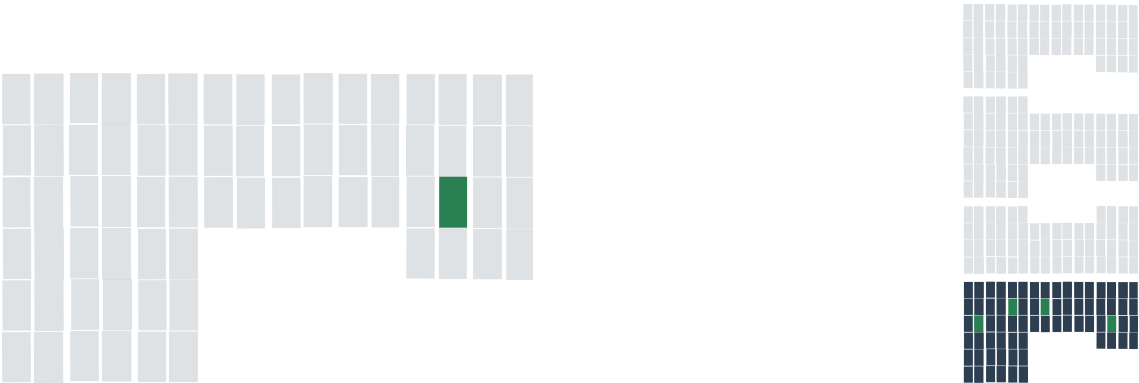
Modul ID: 858193

| Metrik | Wert |
|---|---|
| Mögliche Grundursachen | Verschmutzung oder Bewuchs |

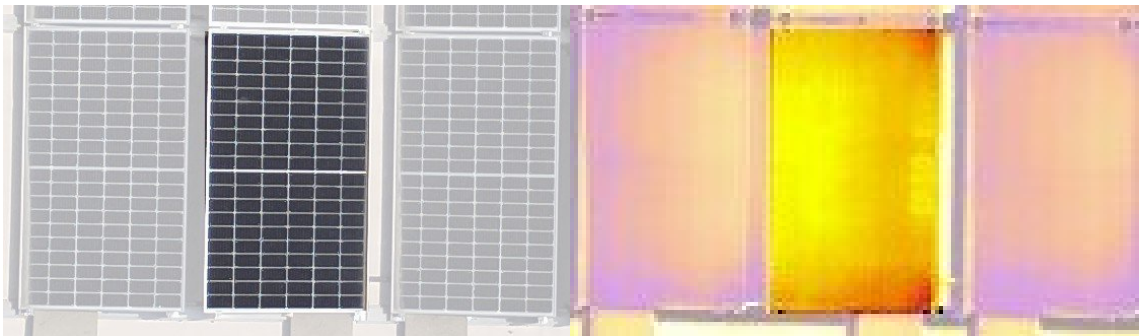
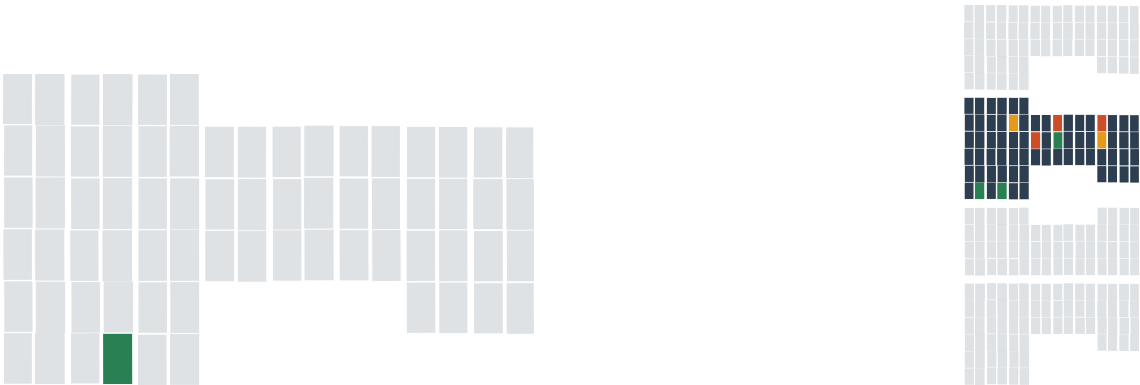
Modul ID: 858348

| Metrik | Wert |
|---|---|
| Mögliche Grundursachen | Verschmutzung oder Bewuchs |

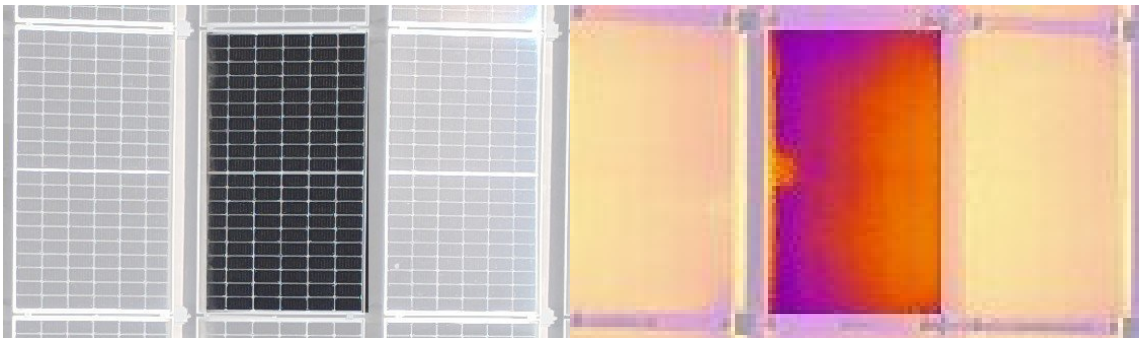
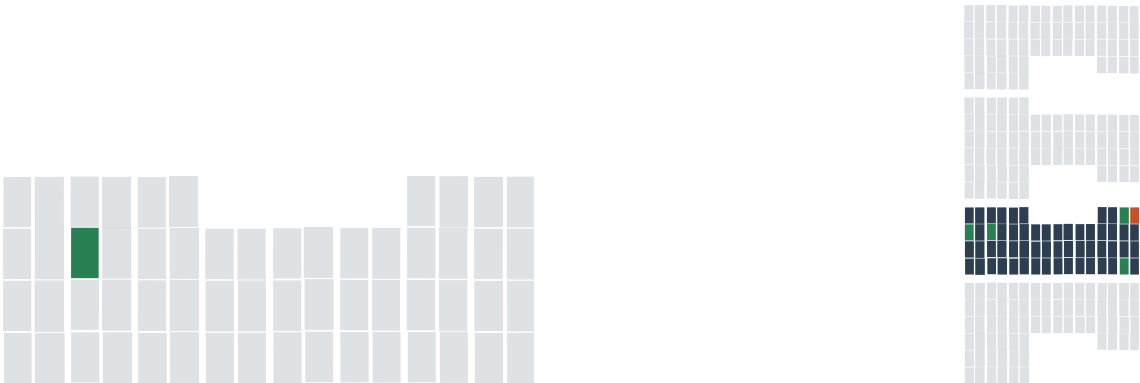
Modul ID: 858350

| Metrik | Wert |
|---|---|
| Mögliche Grundursachen | Verschmutzung oder Bewuchs |
